# Plan d'érosion 2017

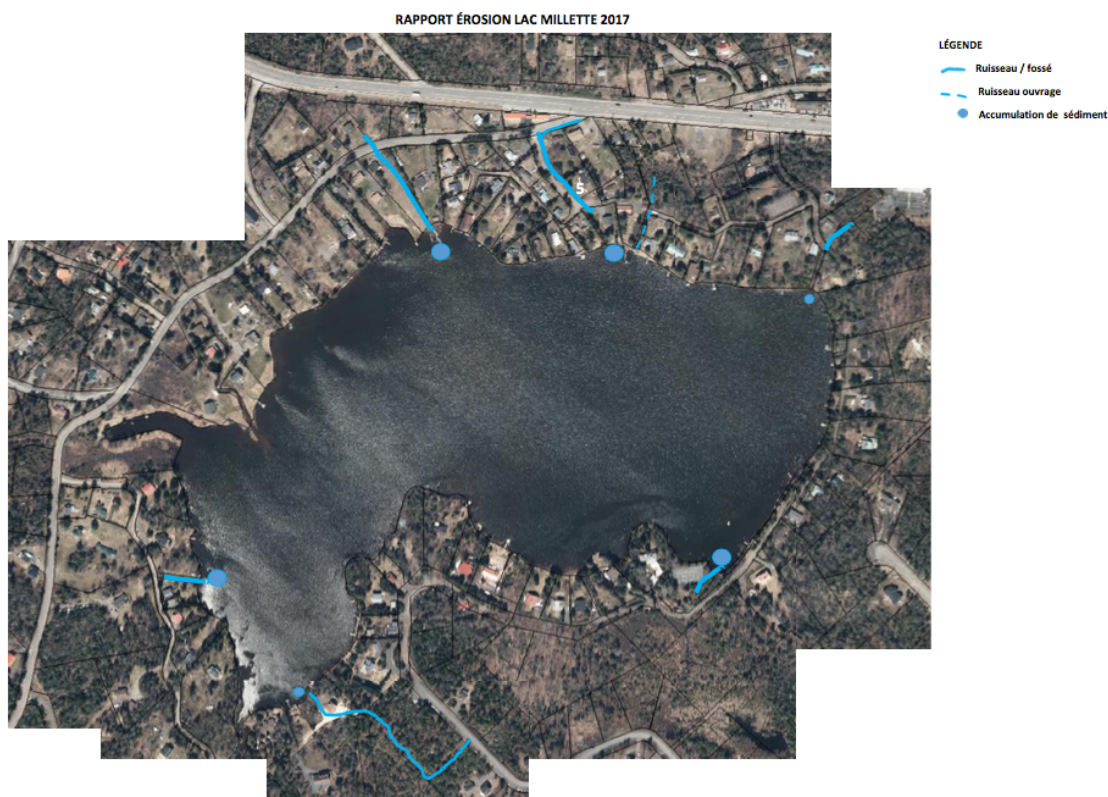
Voici le plan du lac Millette démontrant les endroits où des sédiments se déversent et causent l'envasement du lac. Il a été produit suite aux observations effectuées le 8 mai 2017 par Martin Bellerose (APELM), Isabel Roberge (environnement de la Ville) et Marie-Ève Brault (stagiaire). Un rapport sera déposé aux Travaux Publics de la Ville pour aménager ces tributaires (entrées d'eau) de façon à ce qu'ils n'amènent plus de sédiments au lac.
